ETANCHEITE DE LA CAISSE

NOTA : Lors de la réparation d'un véhicule, il ne faut appliquer que la partie de la gamme correspondant au défaut constaté sur le véhicule.

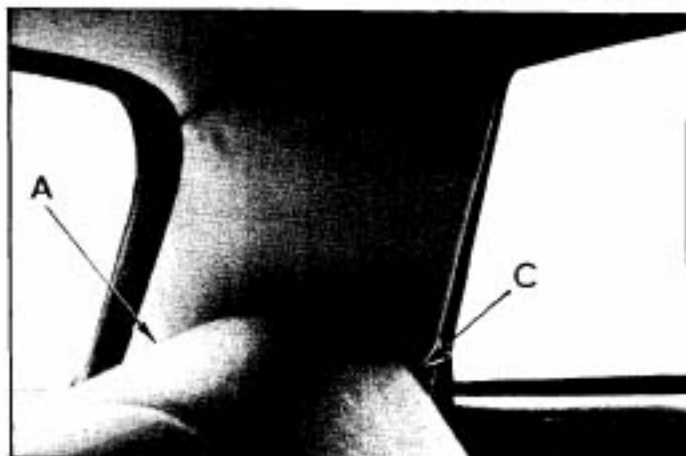
L'appui-tête est mouillé à la partie inférieure, et plus particulièrement à la partie inférieure arrière (en A).

Absence ou mauvaise position du cordon de mastic d'étanchéité inférieur entre doublure de panneau de custode et tablette de lunette arrière (sur la caisse en A).

Ou, serrage insuffisant de la vis de fixation inférieure d'appui-tête.

Mastiquer correctement la jonction caisse et lunette arrière (en B).

Bloquer la vis de fixation inférieure d'appui-tête. Au besoin, placer une boule de mastic sur la pointe de cette vis, après dépose du panneau de custode.

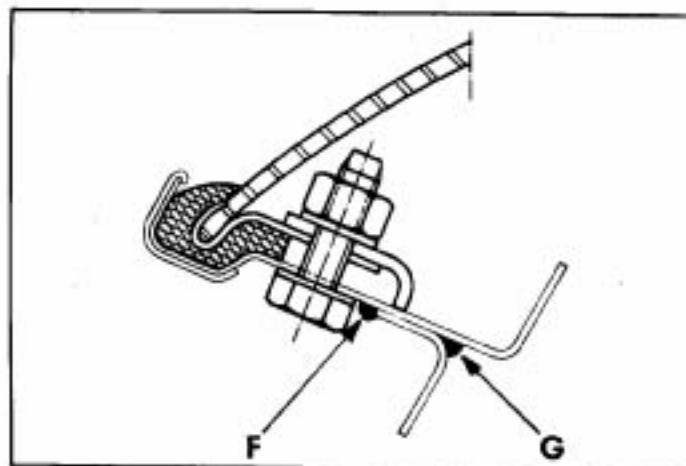
L'appui-tête est mouillé à la partie inférieure avant (en C).

L'eau qui ruisselle du pavillon s'infiltre entre le brancard de pavillon et le profilé de maintien du sertissage des caoutchoucs d'encadrement de porte (en D).

L'eau s'écoule du brancard (en E), puis descend jusqu'au coin avant inférieur de l'appui-tête.

Mastiquer les jonctions extérieure (F) et intérieure (G) entre brancard de pavillon et profilé de maintien du sertissage.

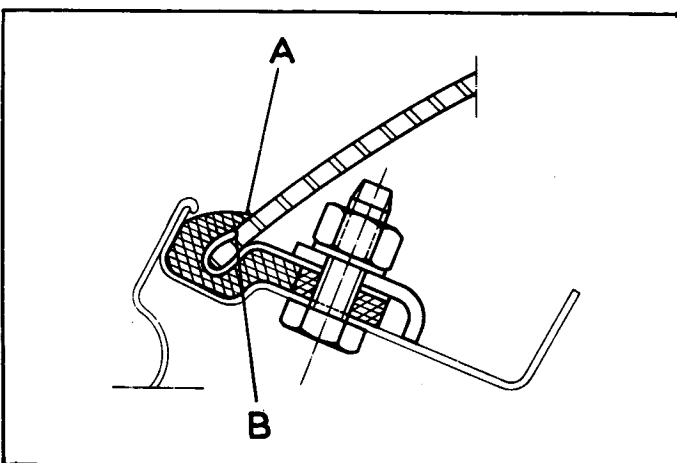
Le drap de pavillon est mouillé.

La lèvre (A) du caoutchouc d'encadrement de pavillon ne « porte » pas suffisamment sur ce dernier.

L'eau s'infiltre et pénètre par le sertissage (en B).

Par capillarité elle imbibe la garniture.

1°) Enlever le cordon de mastic placé à l'avant du pavillon.

2°) Ecarter la lèvre de caoutchouc d'étanchéité du pavillon pour permettre le passage du bec de la burette et, sur tout le pourtour du pavillon, appliquer un léger cordon continu de vernis n° 5678, en « a ».

3°) Faire la même opération en « b ».

4°) Laisser sécher au moins cinq minutes, puis refaire le cordon de mastic à l'avant du pavillon.

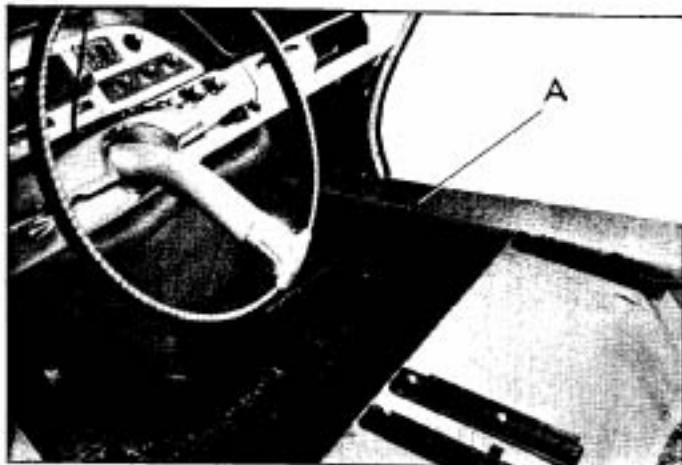
L'eau apparaît sur le dessus des brancards (en A)
à l'aplomb des entrées avant des portes avant.

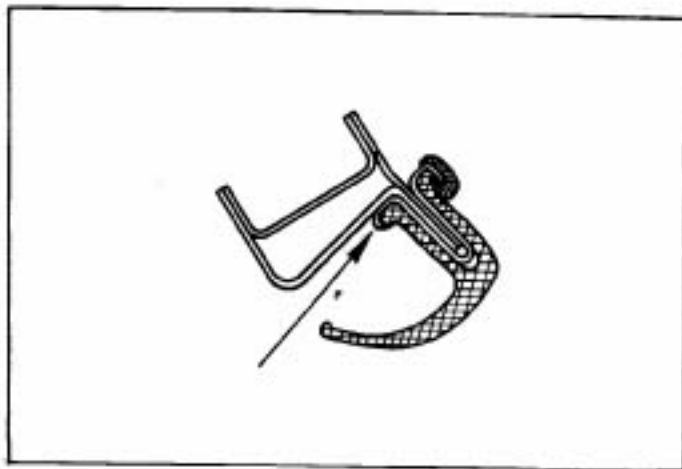
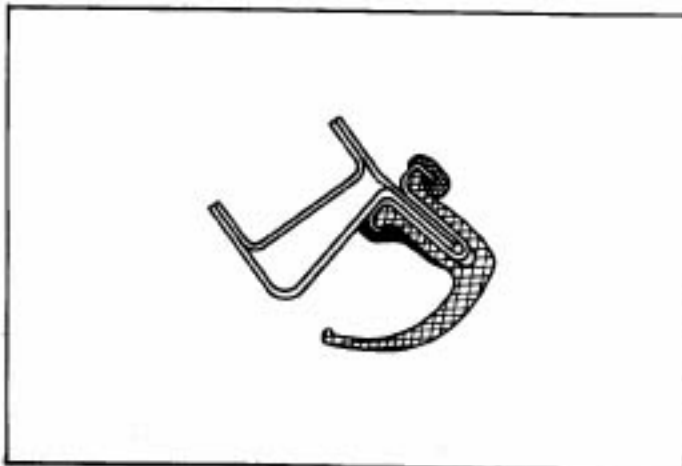
L'eau s'infiltre extérieurement, par le sertissage
de maintien du caoutchouc d'entrée de porte.

Le sertissage forme conduit et l'eau s'écoule sur
la partie supérieure du brancard.

Planer le sertissage et introduire du mastic entre
la caisse et le bord extérieur du sertissage.

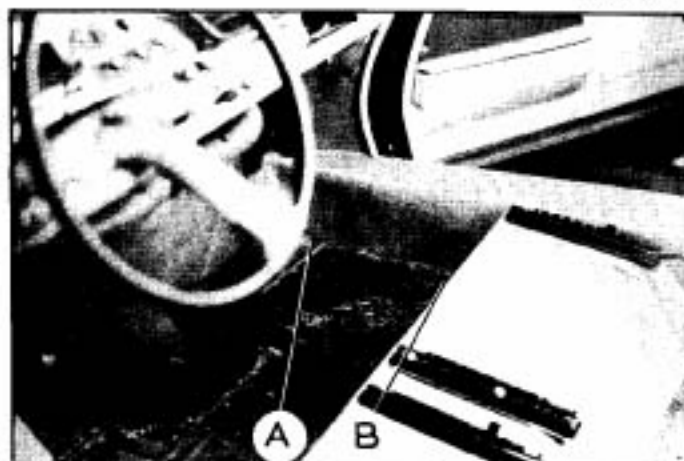
L'eau apparaît dans l'intérieur de la caisse, sous les tapis (en AB).

L'eau projetée par les roues s'infiltre, soit par les orifices de passage des faisceaux (C), soit par la jonction des tôles (D) en bout de brancard, ceci aussi bien à l'avant qu'à l'arrière.

L'eau suinte ensuite, entre la tôle de brancard et la tôle du plancher (en AB) et humecte les tapis.

Enduire d'un produit insonorisant, les faces avant et arrière des embouts des brancards de bas de caisse.

Insister plus particulièrement sur les zones C et D.

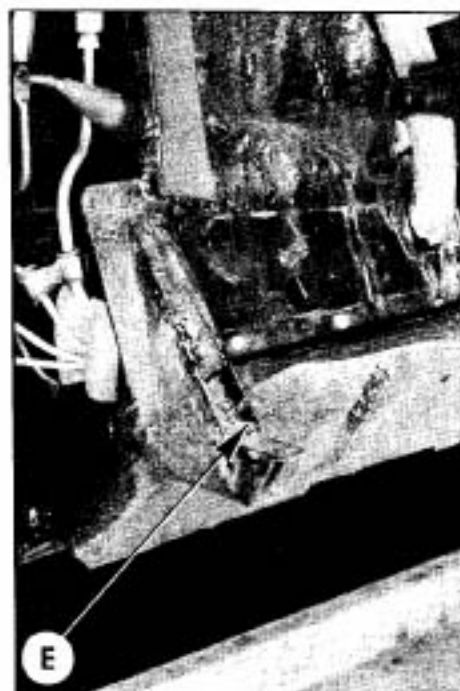
L'eau apparaît dans la caisse sous les tapis, le long du brancard.

Les projections d'eau produites par les roues aspergent les tôles de fermeture latérale de longeronnet avant (carrés de cric).

L'eau pénètre par l'embout des carrés, les liaisons des tôles, et surtout par le décrochement (E) au droit du tube carré.

Mastiquer soigneusement le décrochement (E) et les liaisons des tôles. Introduire une boule de mastic dans le fond du tube et l'écraser, afin de rendre étanche la plaquette de fermeture intérieure.

Parfaire l'étanchéité en badigeonnant les tôles de fermeture latérale (carrés de cric) à l'aide d'un insonorisant (genre Asophone).

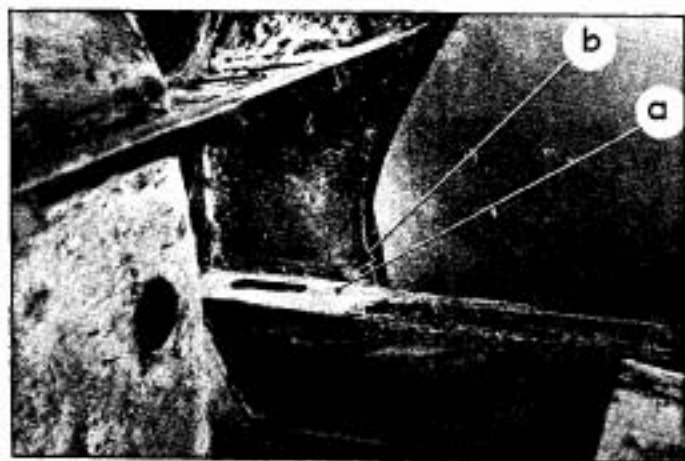
Traces d'eau dans la caisse sous les tapis au niveau du pied avant.

1° L'eau qui ruisselle le long de la tôle latérale d'avant (B) s'accumule à la partie inférieure (C) puis est canalisée par l'équerre (D) portant le caoutchouc d'étanchéité inférieur, vers la jonction « a » de la tôle de fermeture d'unit (E) avec le brancard de bas de caisse (F).

2° L'eau peut aussi passer par les trous pilotes « b » des pieds avant de caisse.

Poser un cordon de mastic (genre PLASTIJET) à la jonction des tôles (comme indiqué ci-contre).
Obturer les trous pilotes « b », à l'aide de bouchons plastique .

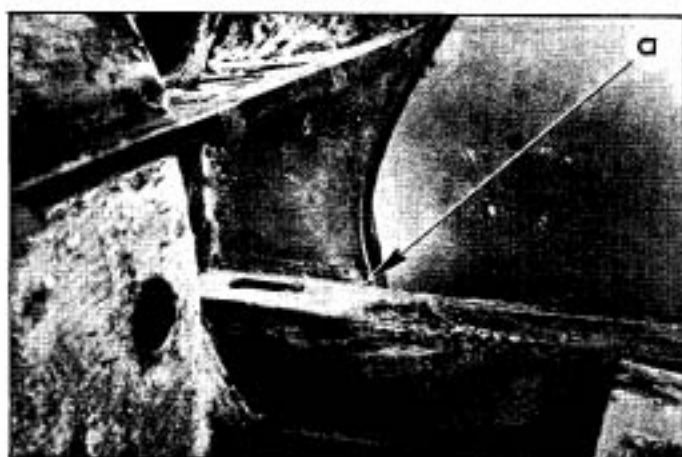
L'eau apparaît sur le dessus des bancards (en «a») dans la zone d'accostage des tôles latérales d'avant.

L'eau sort par les trous pilotes «b».

- 1°) Mauvaise étanchéité des trous de fixation des compas de capot.
- 2°) Mauvaise étanchéité des jonctions, des tôles de pied avant et des tôles supérieures de fermeture.

- 1°) Déposer une boule de mastic (genre PLASTIJET) avant montage des vis fixant les compas de capot.
- 2°) Recouvrir la jonction des tôles de pied avant et de fermeture de pied avant, d'un ruban vinyle adhésif.

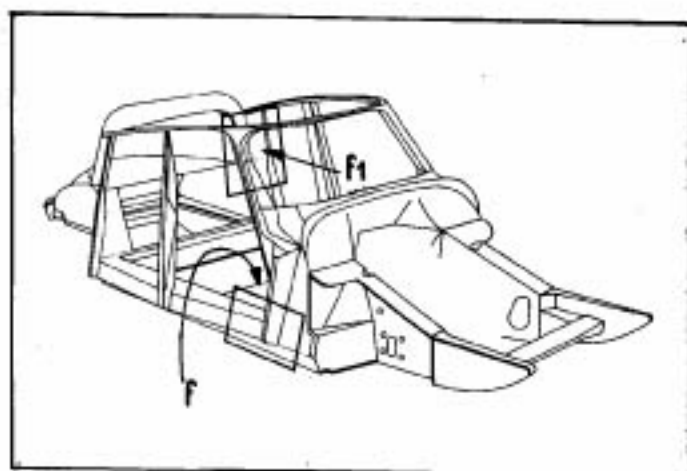
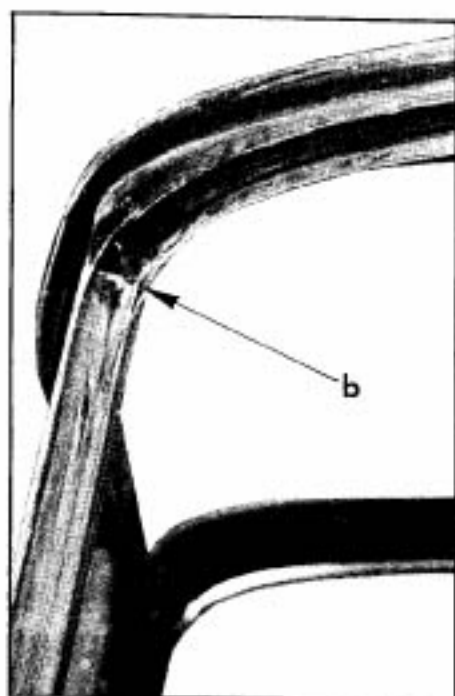
L'eau apparaît sur le dessus des bancards de bas de caisse, à la jonction avec le sertissage du caoutchouc (en « a »).

L'eau qui s'accumule sous la bordure de finition de pavillon, coule dans le caoutchouc de pare-brise. Elle pénètre par le trou « b » formé par l'accostage des tôles de baie de pare-brise, puis coule dans les montants de pare-brise et sort par l'intérieur du sertissage de la garniture caoutchouc d'étanchéité d'entrée de porte.

Elle arrive sur le bancard (en « a »).

Obturer le trou « b » à l'aide d'un ruban vinyle adhésif, ou avec du mastic (genre PLASTIJET 277 appliqué au pistolet).

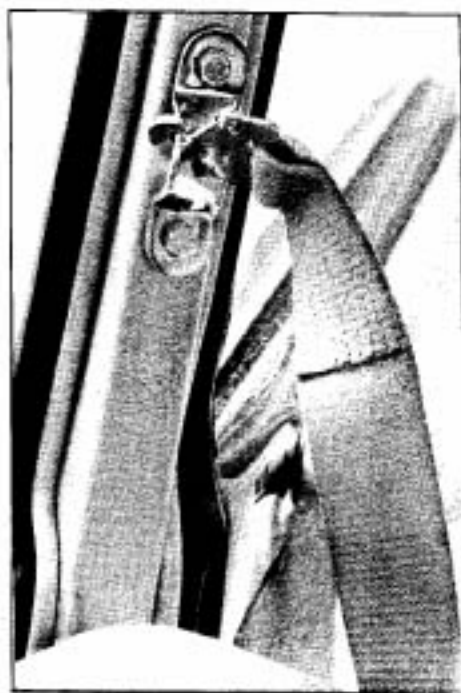
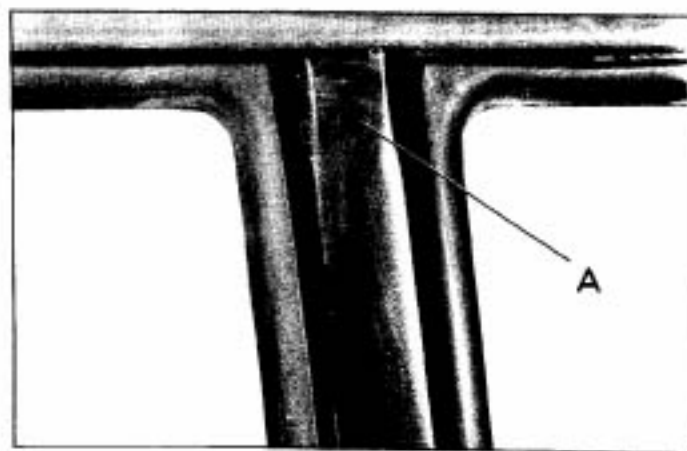
L'eau s'écoule sous les têtes des vis de fixation des platines d'accrochage des ceintures de sécurité sur le pied milieu.

L'eau qui ruisselle du pavillon s'écoule sous l'applique de finition de pied milieu, et pénètre par le trou pilote A, des pieds milieu.

Boucher le trou pilote ϕ 10 mm, à l'aide d'un bouchon obturateur pour faisceaux hydrauliques.

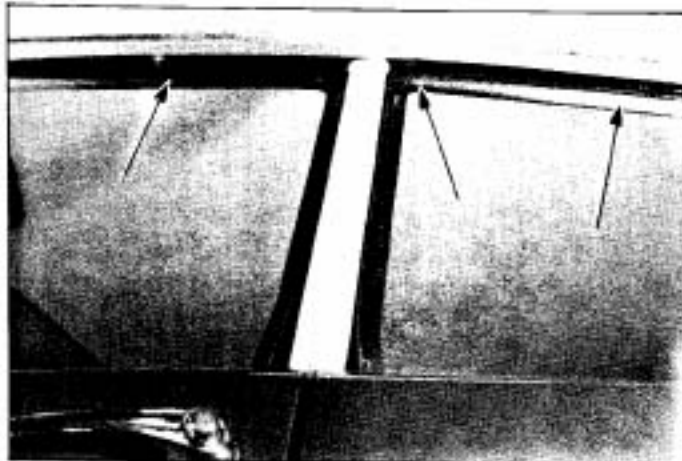
L'eau apparaît dans le fond du brancard de pavillon et s'écoule surtout par le trou de passage du coaxial au droit du siège avant côté passager.

Dans la plupart des cas, (et si le drap de pavillon n'est pas mouillé) il s'agit d'un montage défectueux du pavillon.

Déposer le pavillon. Nettoyer le brancard de pavillon.

Monter le pavillon comme indiqué ci-dessous.

Présenter trois vis pilote, la première A à l'avant dans l'axe du véhicule et les deux autres B sur les parties latérales du brancard de pavillon, sensiblement au droit des pieds milieu. Bloquer ces vis à l'aide d'écrous d'épaisseur = 4 mm maxi.

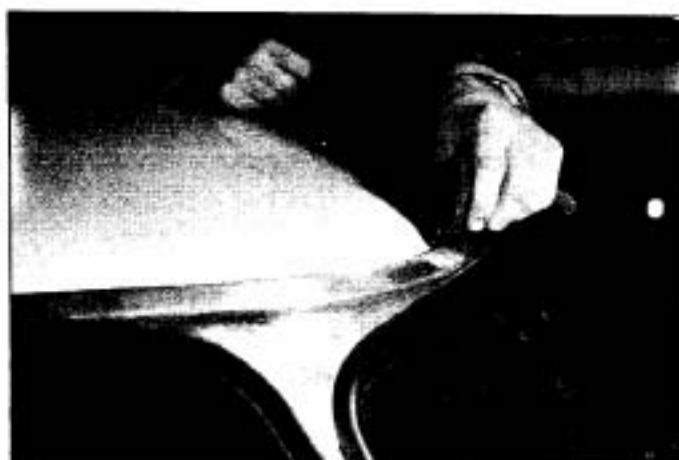
L'eau apparaît dans le fond du brancard de pavillon.

L'eau pénètre par capillarité par les vis de fixation du pavillon.

1°) Déposer la vis incriminée. Si le brancard n'est pas déformé et si la rondelle sous la tête de la vis n'est pas en « parapluie », monter la vis en interposant une rondelle caoutchouc (A) dans le brancard, et une rondelle fibre $\phi = 7$ mm B, ou mieux, une rondelle métallo-plastique, entre la tôle du brancard et la rondelle acier placée sous la tête de la vis.

Recouvrir de mastic les contours de la tête de la vis.

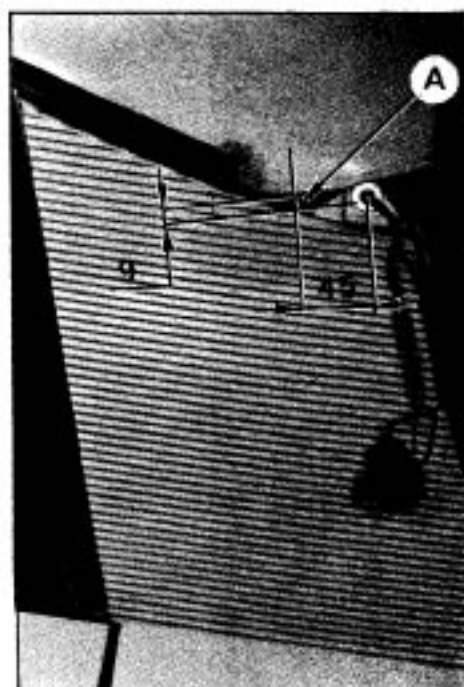
Les appuie-tête arrière sont tachés

L'eau s'infiltre à la partie arrière du pavillon et s'accumule à l'arrière du brancard.

- 1°) Déposer le cliquant arrière et son boîtier. Percer un trou A de $\phi = 5$ mm, pour permettre l'évacuation de l'eau vers l'extérieur. A l'aide d'une « queue de rat » tirer, si nécessaire, le trou vers le bas de manière que son bord inférieur soit au niveau du fond du brancard de pavillon.

- 2°) Le trou de passage du coaxial sur véhicules non équipés de poste radio doit être obturé, à l'aide de mastic.
