ETANCHEITE DE LA CAISSE

NOTA : Lors de la réparation d'un véhicule, il ne faut appliquer que la partie de la gamme correspondant au défaut constaté sur le véhicule.

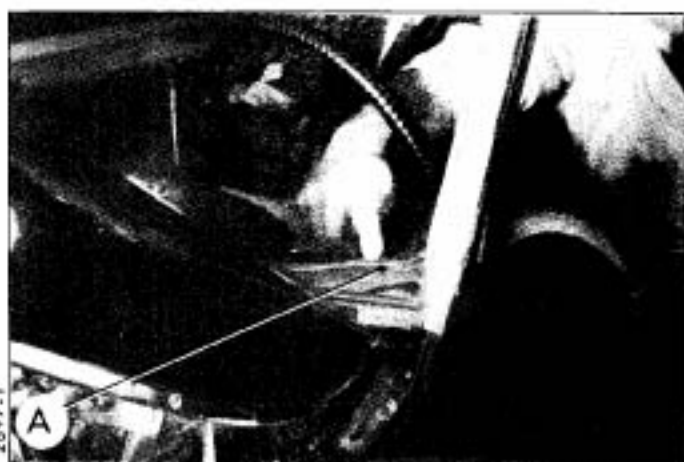
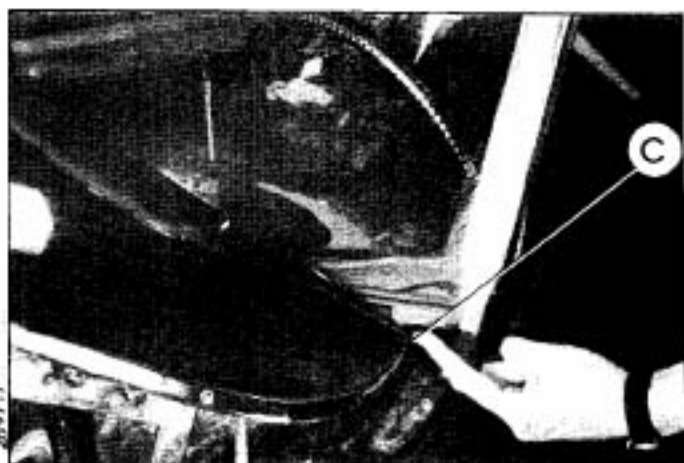
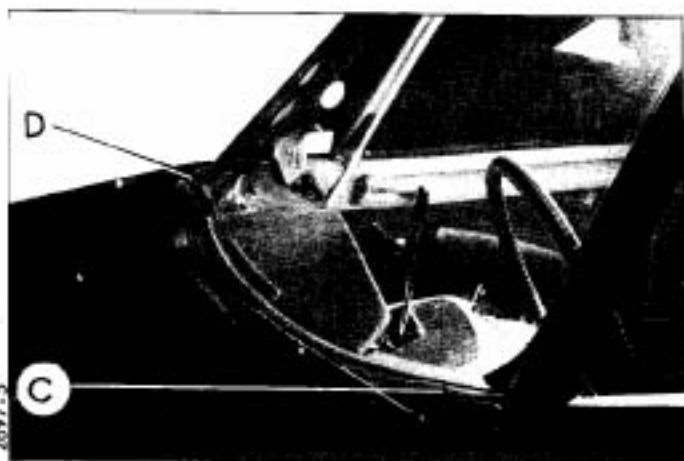
2ème CAS.

L'eau humecte l'ensemble de la planche de bord, ou les coins droit et gauche de celle-ci (en C et D).

Absence de mastic (ou mauvais masticage), de la jonction inférieure du pare-brise et de la caisse ou des coins inférieurs droit et gauche de pare-brise.

Refaire le masticage de la partie inférieure entre pare-brise et caisse (ligne CD).

Bien tasser le mastic dans les coins inférieurs du pare-brise.

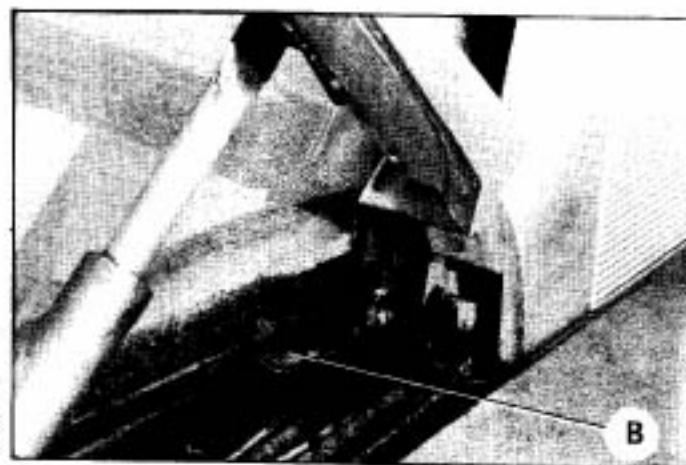
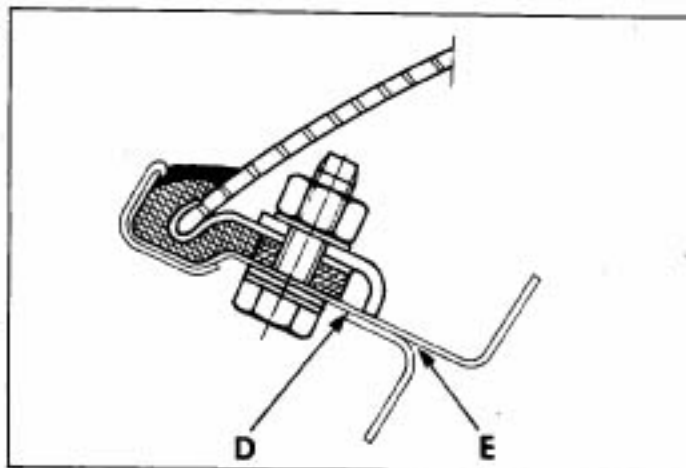
L'appui-tête est mouillé à la partie inférieure, et plus particulièrement à la partie inférieure arrière (en A).

Absence ou mauvaise position du cordon de mastic d'étanchéité inférieur entre doublure de panneau de custode et tablette de lunette arrière (sur la caisse en A).

Ou, serrage insuffisant de la vis de fixation inférieure d'appui-tête.

Mastiquer correctement la jonction caisse et lunette arrière (en B).

Bloquer la vis de fixation inférieure d'appui-tête. Au besoin, placer une boule de mastic sur la pointe de cette vis, après dépose du panneau de custode.

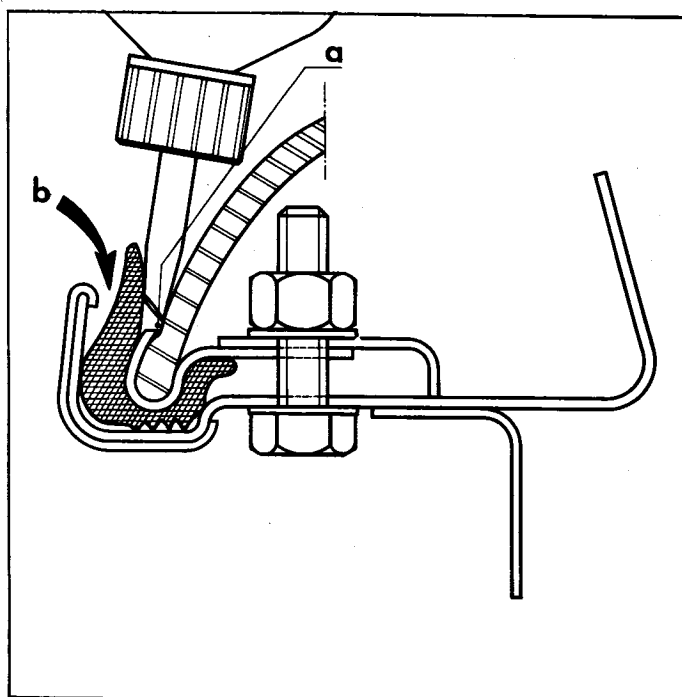
Le drap de pavillon est mouillé.

La lèvre (A) du caoutchouc d'encadrement de pavillon ne « porte » pas suffisamment sur ce dernier.

L'eau s'infiltre et pénètre par le sertissage (en B).

Par capillarité elle imbibe la garniture.

1°) Enlever le cordon de mastic placé à l'avant du pavillon.

2°) Ecarter la lèvre de caoutchouc d'étanchéité du pavillon pour permettre le passage du bec de la burette et, sur tout le pourtour du pavillon, appliquer un léger cordon continu de vernis n° 5678, en « a ».

3°) Faire la même opération en « b ».

4°) Laisser sécher au moins cinq minutes, puis refaire le cordon de mastic à l'avant du pavillon.

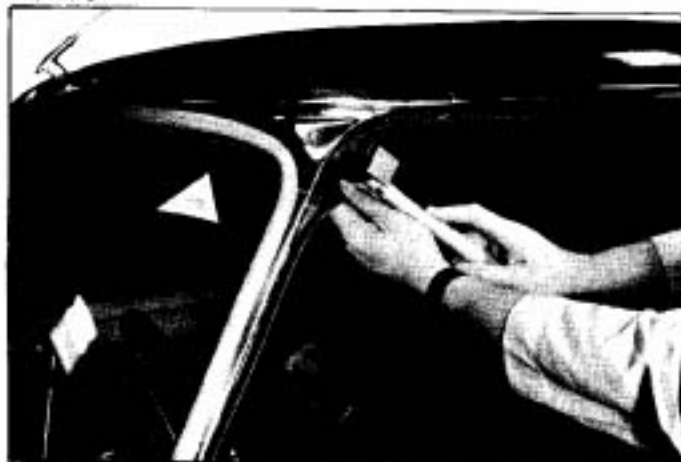
2697 / 6

L'eau apparaît sur le dessus des brancards (en A)
à l'aplomb des entrées avant des portes avant.

L'eau s'infiltre extérieurement, par le sertissage
de maintien du caoutchouc d'entrée de porte.

Le sertissage forme conduit et l'eau s'écoule sur
la partie supérieure du brancard.

Planer le sertissage et introduire du mastic entre
la caisse et le bord extérieur du sertissage.

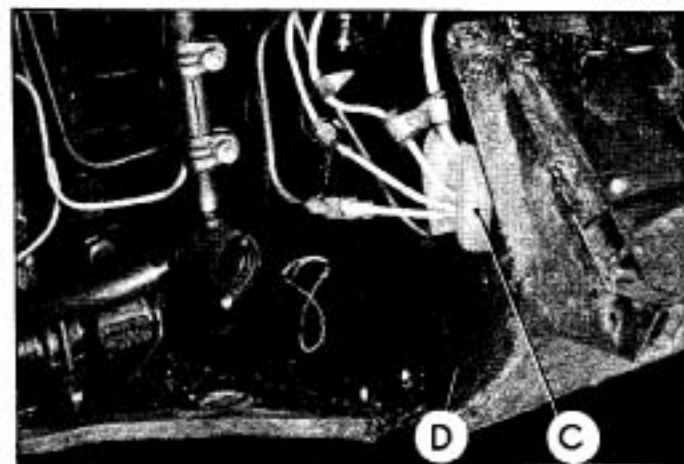
2697 / 3

L'eau apparaît dans l'intérieur de la caisse, sous les tapis (en AB).

L'eau projetée par les roues s'infiltre, soit par les orifices de passage des faisceaux (C), soit par la jonction des tôles (D) en bout de brancard, ceci aussi bien à l'avant qu'à l'arrière.

L'eau suinte ensuite, entre la tôle de brancard et la tôle du plancher (en AB) et humecte les tapis.

Enduire d'un produit insonorisant, les faces avant et arrière des embouts des brancards de bas de caisse.

Insister plus particulièrement sur les zones C et D.

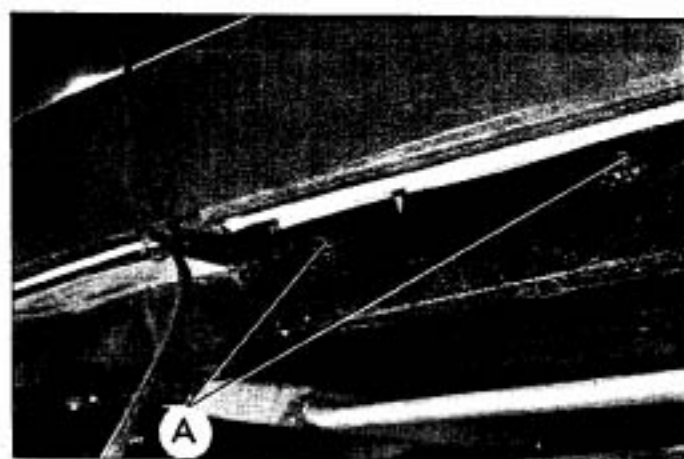
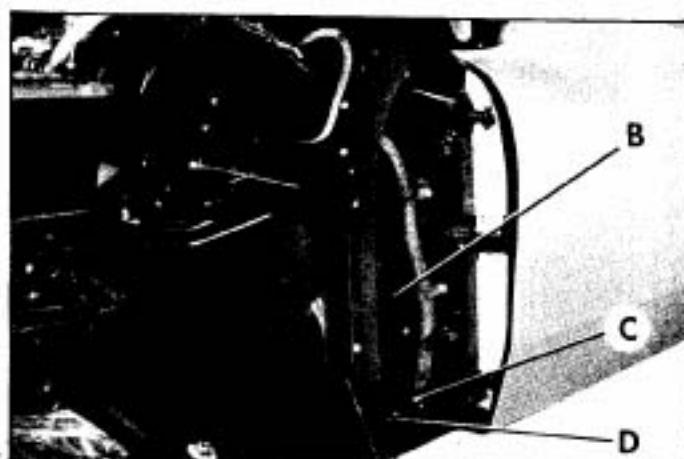
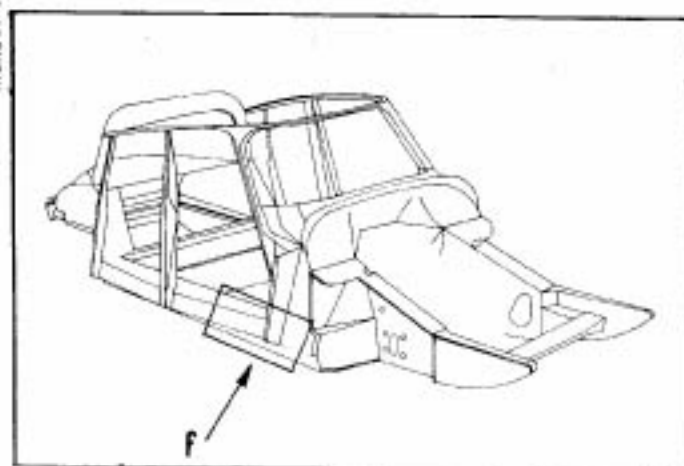
VUE SUIVANT f

Traces d'eau dans la caisse sous les tapis.

L'eau projetée par les roues pénètre par les ajours (A) des doublures de longeron milieu. Elle s'accumule dans le fond du brancard et coule dans la caisse.

Déposer les tôles amovibles de fermeture de longeron.

Gratter l'insonorisant, à l'aide d'un couteau à mastic, autour des ajours et nettoyer la partie mise à nu avec du trichloréthane ou du diluant.

Obturer les six ajours (A) à l'aide de ruban vinyle adhésif.

Recouvrir les parties bouchées avec un insonorisant (genre « ASOPHONE »).

Poser les tôles amovibles de fermeture de longeron.

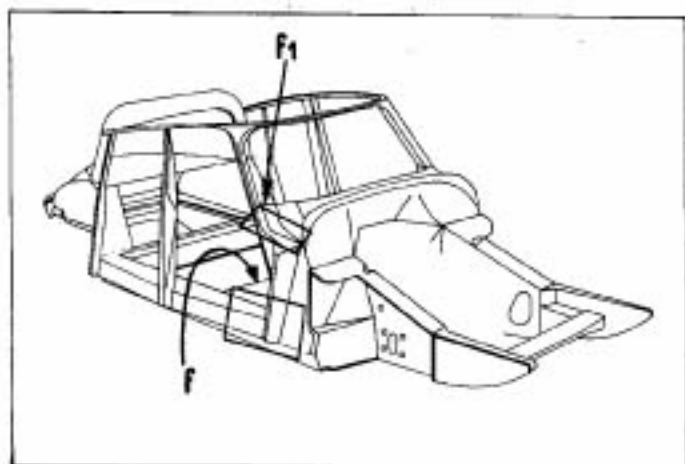
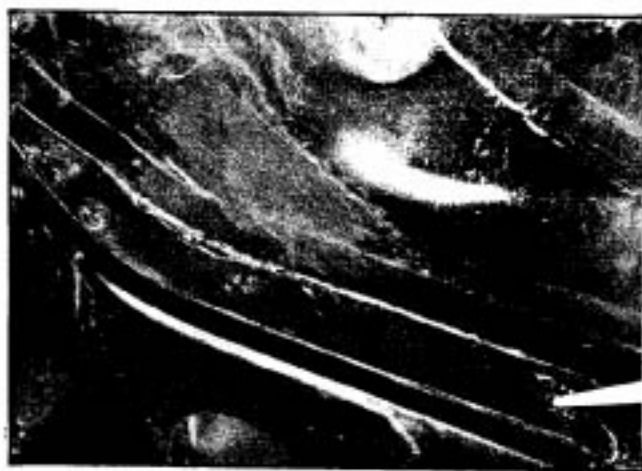
VUE SUIVANT f1

Traces d'eau dans la caisse sous les tapis au niveau du pied avant.

1° L'eau qui ruisselle le long de la tôle latérale d'avant (B) s'accumule à la partie inférieure (C) puis est canalisée par l'équerre (D) portant le caoutchouc d'étanchéité inférieur, vers la jonction « a » de la tôle de fermeture d'unit (E) avec le brancard de bas de caisse (F).

2° L'eau peut aussi passer par les trous pilotes « b » des pieds avant de caisse.

Elle s'accumule dans le fond du brancard et coule dans la caisse.

Poser un cordon de mastic (genre PLASTIJET) à la jonction des tôles (comme indiqué ci-contre).
Obturer les trous pilotes « b », à l'aide de bouchons plastique .

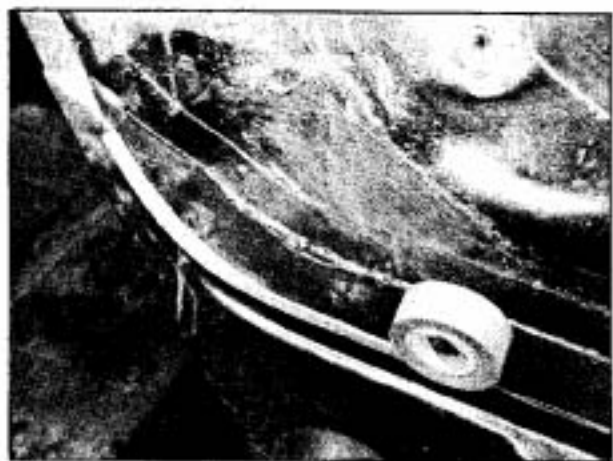
VUE SUIVANT f1

L'eau apparaît sur le dessus des bancards (en «a») dans la zone d'accostage des tôles latérales d'avant.

L'eau sort par les trous pilotes «b».

- 1°) Mauvaise étanchéité des trous de fixation des compas de capot.
- 2°) Mauvaise étanchéité des jonctions, des tôles de pied avant et des tôles supérieures de fermeture.

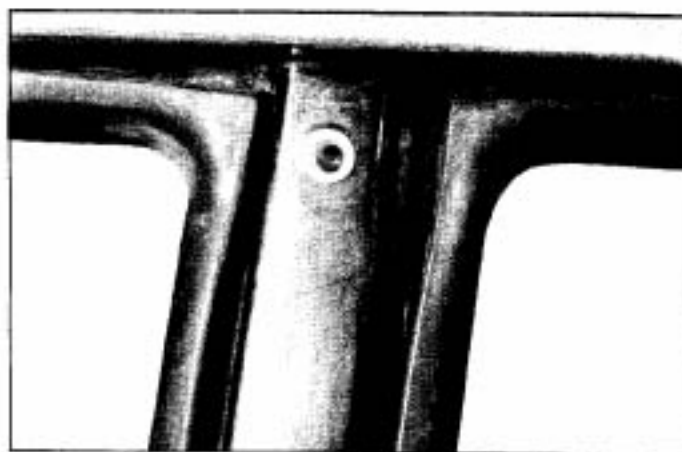
L'eau qui ruisselle du pavillon s'écoule sous l'applique de finition de pied milieu, et pénètre par le trou pilote A, des pieds milieu.

Boucher le trou pilote ϕ 10 mm, à l'aide d'un bouchon obturateur pour faisceaux hydrauliques.
